ექსპერტიზის სახეობა: საინჟინრო ექსპერტიზა

მოგახსენებთ, რომ საქართველოს რეგიონალური განვითარებისა და ინფრასტრუქტურის სამინისტროს მუნიციპალური განვითარების ფონდის დაკვეთით, მიმდინარეობს ქალაქ სამტრედიის №4 საჯარო სკოლის ორსართულიან შენობის რეაბილიტაცია-რეკონსტრუქციის სამუშაოები.

ექსპერტის დასკვნა № 008271421

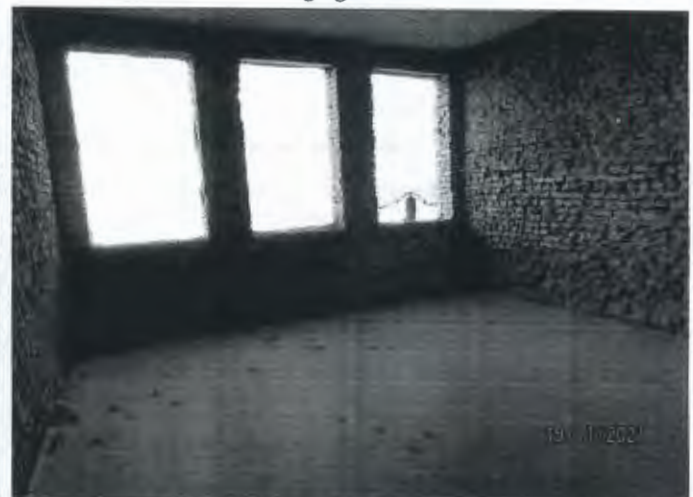
ფოტო 42

1. კმ 01.01-09 „სეიმომედეგი მშენებლობა“- თავი III, მუხლი 15, პუნქტი 7. „ყველა ტიპის აგურის შენობისათვის აუცილებელ ანტისეისმიურ ღონისძიებას წარმოადგენს სახურავისა და გადახურვების დონეზე (ან მის ქვეშ) გრძივი და განივი კედლების პერიმეტრზე ანტისეისმიური სარტყლის მოწყობა“, რაც აღნიშნულ შენობას არ გააჩნია.
2. კმ 01.01-09 „სეიმომედეგი მშენებლობა“- თავი III, მუხლი 15, პუნქტი 14, ცხრილი 10, პოზიცია 1. „შუაკედლისების სიგანე უნდა შეადგენდეს არა უმცირეს (7 ბალიანი სეისმიური ზონისათვის, რომელსაც განეკუთვნება ქ. სამტრედია) 0,77 მ-ს“. აღებული შენობისათვის შუაკედლისების სიგანე დასაშვებ ნორმაზე ნაკლებია და შეადგენს = 0,5 მ-ს (იხ. ფოტო 42).
