სასამართლო ექსპერტიზის ეროვნული ბიურო  
NATIONAL FORENSICS BUREAU

ექსპერტის დასკვნა № 004071423

გთხოვთ განახორციელოთ - ქ. თბილისში, თ. ერისთავის ქ. #1-ში შენობა ნაგებობა #1-ის III-IV სართულებზე არსებული უძრავი ქონების (ს/კ #01.12.08.036.076.01.513 და 01.12.08.036.076.01.514), საქსპერტო საინჟინრო დასკვნის მომზადება შენობა-ნაგებობის მდგრადობის დადგენის მიზნით. აღნიშნული დასკვნით დადგენილი უნდა იქნეს ინფორმაცია შენობა-ნაგებობა #1-ის III-IV სართულებზე არსებული ფართობის მდგრადობაზე და ამასთან, შესაძლებელია თუ არა აღნიშნული ფართობის შემდგომი ექსპლუატაცია, ან ხომ არ საჭიროებს სადემონტაჟო სახის სამუშაოებს და ასეთის საჭიროების შემთხვევაში - რამდენად შესაძლებელია მხოლოდ III-IV სართულების სადემონტაჟო სამუშაოების განხორციელება.

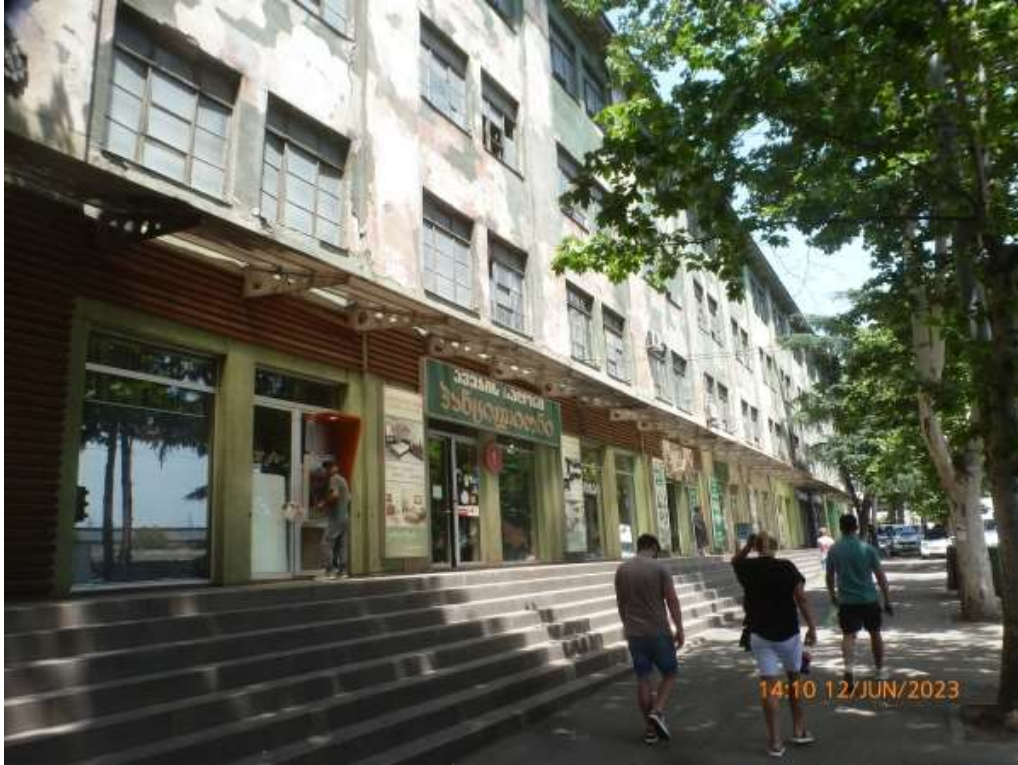
ფოტო 1

ქ. თბილისში, თ. ერისთავის ქ. #1-ში მდებარე ოთხსართულიანი შენობა სავარაუდოდ აშენებულია გასული საუკუნის 60-იანი წლების დასაწყისში. და განთავსებულია ხელოვნურად მოსწორებულ რელიეფზე. გეგმაში სწორკუთხა ფორმისაა გაბარიტული ზომებით დაახლოებით 19,0x79,0 მ შენობის შიდა კონსტრუქციას წარმოადგენს ტიპური სერიის რკინაბეტონის სამრეწველო ანაკრები კარკასი. სვეტების განივი კვეთი 35,0x50,0 სმ-ია, სვეტებს გააჩნიათ ვუტები (თაროები), რომლებზეც ეყრდნობიან განივი მიმართულების რიგელები განივი კვეთით 40,0x50,0 სმ. სვეტების ზიჯი და მალი 6,0 მ-ია. სართულშუა გადახურვა შესრულებულია რკინაბეტონის ანაკრები ღრუტანიანი ფილებით. გარე შემოსაზღვრავი თვითმზიდი კედლები ამოყვანილია სტანდარტული წითელი აგურით ქვიშა-ცემენტის ხსნარზე. სახურავი ბრტყელია და შესრულებულია რულონური ბურულით. (ფოტო 1, 2, 3, 4). დამკვეთის მითითებით კვლევა უტარდება შენობის III და IV სართულებს.

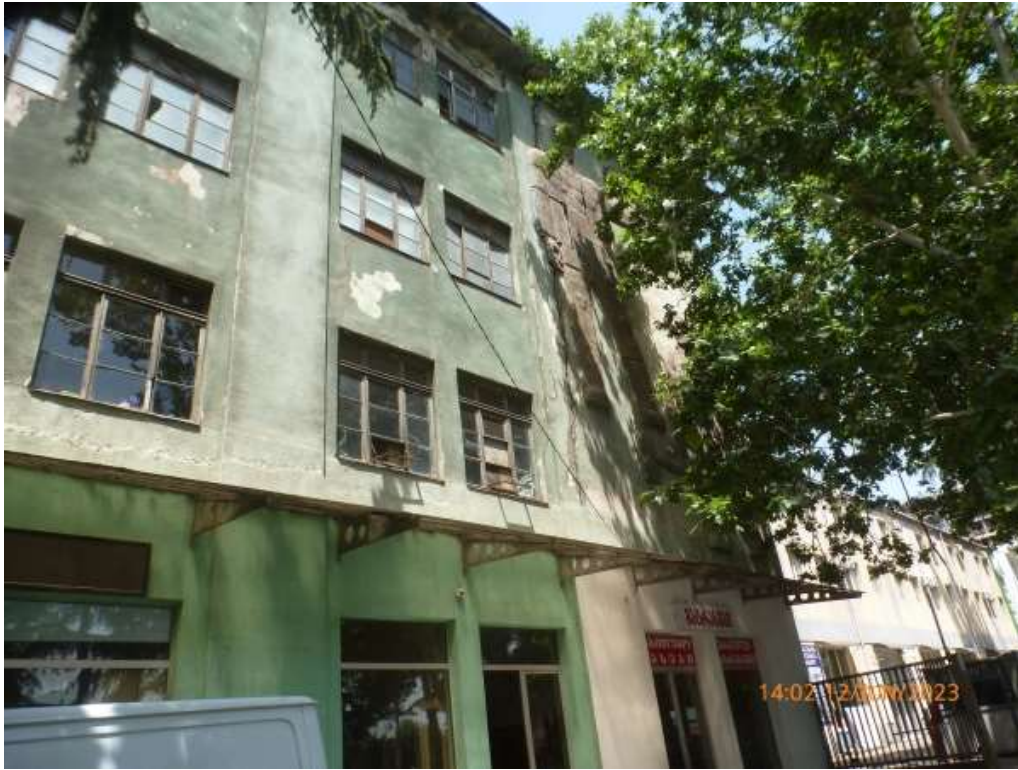
ფოტო 5

დღევანდელი მდგომარეობით, შენობის ფასადზე მარჯვენა განაპირა მალში წარმოქმნილია ნაპრალისებრი ზხარი, რომლის გახსნილობაც სიმაღლის მატებასთან ერთად იზრდება, იმავე მონაკვეთში, კედელზე გაკრული ბარელიეფის ელემენტები დაძრულია კედლიდან და არსებობს მათი უეცარი ვარდნის საშიშროება, რაც საფრთხის შემცველია (ფოტო 5, 6, 7, 8). ანალოგიური სიტუაციაა ფასადის მარცხენა მონაკვეთშიც მეორე მალთან, მთელ სიმაღლეზე განვითარებულია ნაპრალისებრი ზხარი (ფოტო 9, 10, 11). ფასადის სხვა მონაკვეთებზე, III და IV სართულების დონეზე, კედლის რაფისქვედა მონაკვეთებში ფიქსირდება ურთიერთსაწინააღმდეგო მიმართულების დახრილი ზხარები (ფოტო 12). ეზოს მხრიდან, უკანა ფასადის მთელ სიმაღლეზე, განაპირა მალეებთან წარმოქმნილია ნაპრალისებრი ზხარები (ფოტო 13, 14, 15, 16, 17, 18, 19). სხვადასხვა მიმართულების დახრილი ზხარები ფიქსირდება ტორსულ კედლებზეც (ფოტო 20, 21). შენობის შიდა სივრცეში, III და IV სართულებზე, ტორსული კედლებიდან განაპირა ორ მალში განვითარებულია ნაპრალისებრი ზხარები (ფოტო 22, 23, 24, 25). სართულშუა გადახურვის ფილები დაძრულია საყრდენებიდან, მათი ჩამოდება რიგელების თაროებზე დაახლოებით 1-2 სმ-ია, რაც დაუშვებელია (ფოტო 26, 27, 28). მესამე სართულზე განაპირა მალში ფილებს არ გააჩნიათ ჩამოდება რიგელებზე და შეყუდებული აქვთ ხის დგარები (ფოტო 29, 30). III და IV სართულებზე არსებობს სართულშუა გადახურვის ფილების უეცარი ვარდნის საშიშროება, რამაც შესაძლებელია გამოიწვიოს I და II სართულებზე სართულშუა გადახურვების ნგრევა. აუცილებელია III და IV სართულების აღნიშნულ მონაკვეთებზე, სადემონტაჟო სამუშაოების დაწყებამდე მოწყოს დროებითი საყრდენები. კიბის უჯრედში კედლებზე განვითარებულია ზხარები და კიბის ბაქნები დაძრულია საყრდენებიდან (ფოტო 31, 32). საკვლევი სართულების მრავალ მონაკვეთზე ფიქსირდება ატმოსფერული ნალექების ჩამოვინების კვალი (ფოტო 33, 34), ხოლო შიდა ტიხრებზე წარმოქმნილია სხვადასხვა მიმართულების დახრილი ზხარები.
