სასამართლო ექსპერტიზის ეროვნული ბიურო
NATIONAL FORENSICS BUREAU

ექსპერტიზის ჩატარების საფუძველი

ექსპერტიზის სახეობა: საინჟინრო ექსპერტიზა

გთხოვთ, განახორციელოთ ქ. თბილისში, წმინდა ნიკოლოზის ქ.#2/კოსტა ხეთაგუროვის ქ.#2-ში მდებარე უძრავი ქონების (საკ. კოდი 01.16.06.042.003.01.504; 01.16.06.042.003.01.502) საექსპერტო საინჟინრო დასკვნის მომზადება შენობა-ნაგებობის მდგრადობის დადგენის მიზნით. აღნიშნული დასკვნით დადგენილ უნდა იქნეს ინფორმაცია შენობა-ნაგებობის მდგრადობაზე და ამასთან, შესაძლებელია თუ არა აღნიშნული შენობა-ნაგებობის შემდგომი ექსპლუატაცია ან ხომ არ საჭიროებს სადემონტაჟო სახის სამუშაოებს.

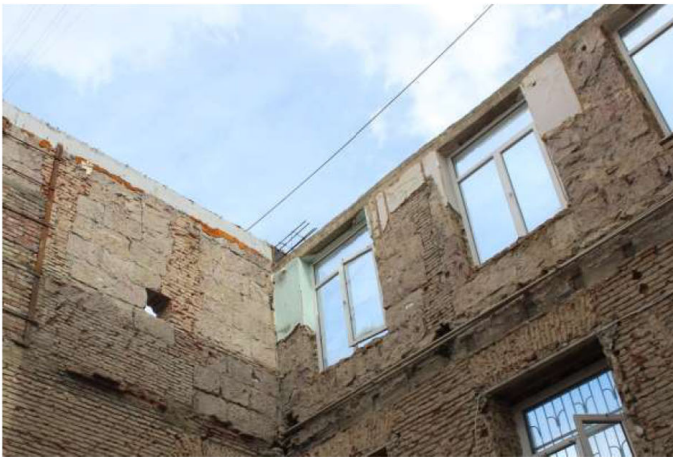
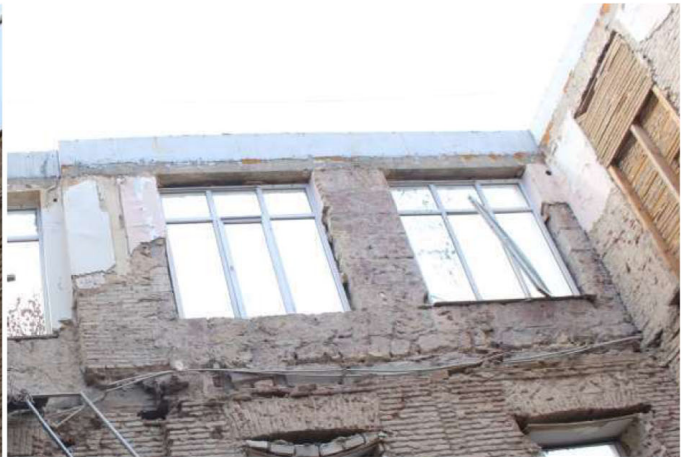
ფოტო 7

ჩვენს მიერ ვიზუალურად შესწავლილი იქნა ქ. თბილისში, წმინდა ნიკოლოზის ქ.#2/კოსტა ხეთაგუროვის ქ.#2-ში (საკ. კოდი 01.16.06.042.003.01.504; 01.16.06.042.003.01.502) მდებარე შენობა ტექნიკური მდგომარეობის და მისი შემდგომი ექსპლუატაციის შესაძლებლობის დადგენის მიზნით. აღნიშნული შენობა სავარაუდოდ აშენებულია XIX-XX საუკუნეების მიჯნაზე. შენობა ოთხსართულიანია, აქვს სარდაფი, გეგმაში მართკუთხა ფორმისაა, მიახლოებითი გაზომვითი ზომებით 50.0x18.0 მ და განლაგებულია სწორ რელიეფზე (ფოტო 1). შენობის კონსტრუქციული სქემა წარმოდგენილია დულაზე ნაშენი გრძივი და განივი მზიდი კედლებით, ამოყვანილი წითელი აგურის წყობით (ფოტო 2), რომელთა სისქეც 40 სმ-დან 100 სმ-მდე მერყეობს. სართულშუა გადახურვები შესრულებულია ხის კოჭებით (ფოტო 3). სართულის სიმაღლე იატაკიდან გადახურვის კოჭის ძირამდე შეადგენს 4.20 მ. შენობაში მოწყობილია ერთი კიბის უჯრედი და ლიფტის შახტა (ფოტო 4; 5). როგორც ირკვევა, შენობაზე მეოთხე სართულის დაშენება განხორციელდა მოგვიანებით, შენობის ექსპლუატაციის პერიოდში. მესამე სართულის გადახურვის დონეში შენობის ფასადის კედლებზე (მზიდ კედლებზე) მოწყობილია მონოლითური სარტყელი (ფოტო 6), რომელზე დაშენებული მეოთხე სართულის კედლებიც შესრულებულია ტუფის ქვის წყობით და აგურის ჩანართებით (ფოტო 7-9). დღეის მდგომარეობით შენობის სახურავი სრულად დემონტირებულია.
