სასამართლო ექსპერტიზის ეროვნული ბიურო
NATIONAL FORENSICS BUREAU

ექსპერტიზის სახეობა: საინჟინრო ექსპერტიზა

გთხოვთ, განახორციელოთ ქ. თბილისში, წმინდა ნიკოლოზის ქ.#2/კოსტა ხეთაგუროვის ქ.#2-ში მდებარე უძრავი ქონების (საკ. კოდი 01.16.06.042.003.01.504; 01.16.06.042.003.01.502) საექსპერტო საინჟინრო დასკვნის მომზადება შენობა-ნაგებობის მდგრადობის დადგენის მიზნით. აღნიშნული დასკვნით დადგენილ უნდა იქნეს ინფორმაცია შენობა-ნაგებობის მდგრადობაზე და ამასთან, შესაძლებელია თუ არა აღნიშნული შენობა-ნაგებობის შემდგომი ექსპლუატაცია ან ხომ არ საჭიროებს სადემონტაჟო სახის სამუშაოებს.

გამოკვლევა

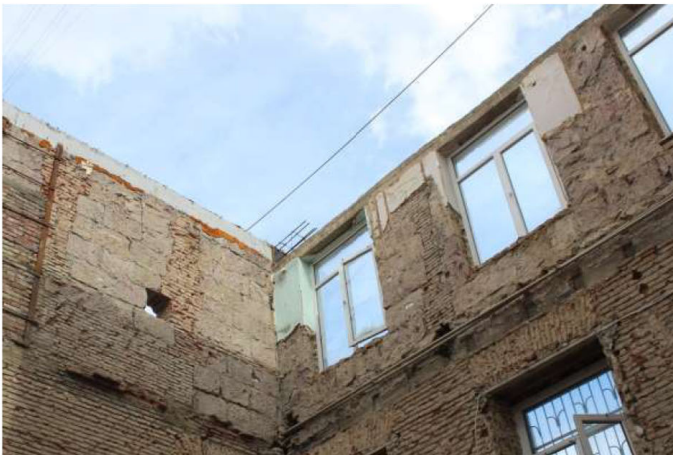
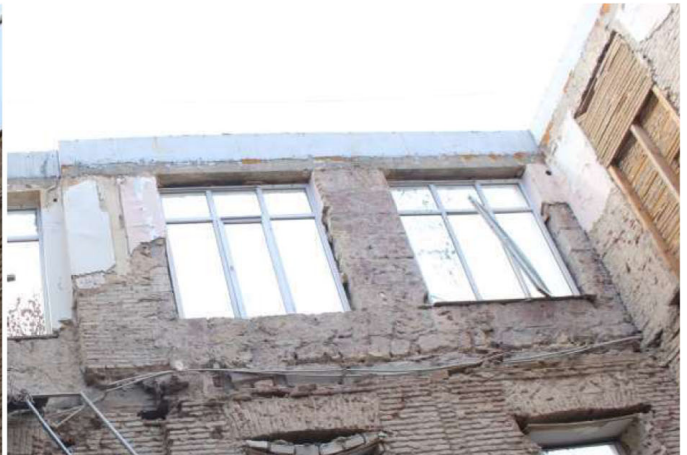
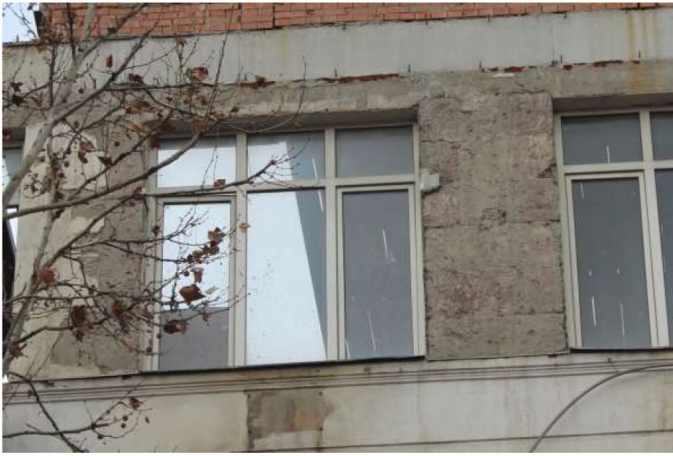
ფოტო 7

ჩვენს მიერ ვიზუალურად შესწავლილი იქნა ქ. თბილისში, წმინდა ნიკოლოზის ქ.#2/კოსტა ხეთაგუროვის ქ.#2-ში (საკ. კოდი 01.16.06.042.003.01.504; 01.16.06.042.003.01.502) მდებარე შენობა ტექნიკური მდგომარეობის და მისი შემდგომი ექსპლუატაციის შესაძლებლობის დადგენის მიზნით. აღნიშნული შენობა სავარაუდოდ აშენებულია XIX-XX საუკუნეების მიჯნაზე. შენობა ოთხსართულიანია, აქვს სარდაფი, გეგმაში მართკუთხა ფორმისაა, მიახლოებითი გაზომვითი ზომებით 50.0x18.0 მ და განლაგებულია სწორ რელიეფზე (ფოტო 1). შენობის კონსტრუქციული სქემა წარმოდგენილია დულაზე ნაშენი გრძივი და განივი მზიდი კედლებით, ამოყვანილი წითელი აგურის წყობით (ფოტო 2), რომელთა სისქეც 40 სმ-დან 100 სმ-მდე მერყეობს. სართულშუა გადახურვები შესრულებულია ხის კოჭებით (ფოტო 3). სართულის სიმაღლე იატაკიდან გადახურვის კოჭის ძირამდე შეადგენს 4.20 მ. შენობაში მოწყობილია ერთი კიბის უჯრედი და ლიფტის შახტა (ფოტო 4; 5). როგორც ირკვევა, შენობაზე მეოთხე სართულის დაშენება განხორციელდა მოგვიანებით, შენობის ექსპლუატაციის პერიოდში. მესამე სართულის გადახურვის დონეში შენობის ფასადის კედლებზე (მზიდ კედლებზე) მოწყობილია მონოლითური სარტყელი (ფოტო 6), რომელზე დაშენებული მეოთხე სართულის კედლებიც შესრულებულია ტუფის ქვის წყობით და აგურის ჩანართებით (ფოტო 7-9). დღეის მდგომარეობით შენობის სახურავი სრულად დემონტირებულია.

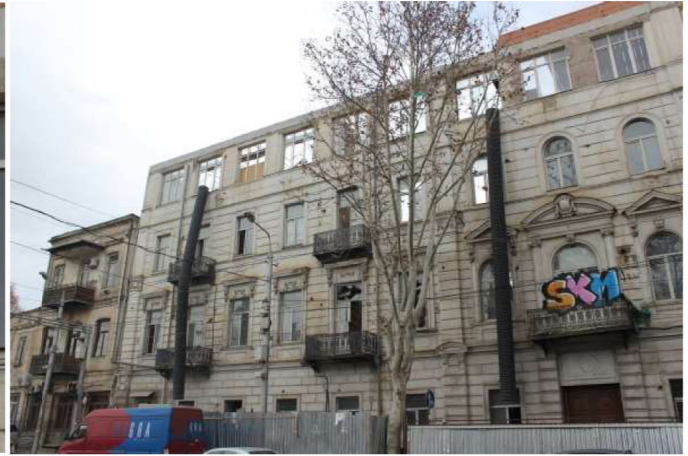
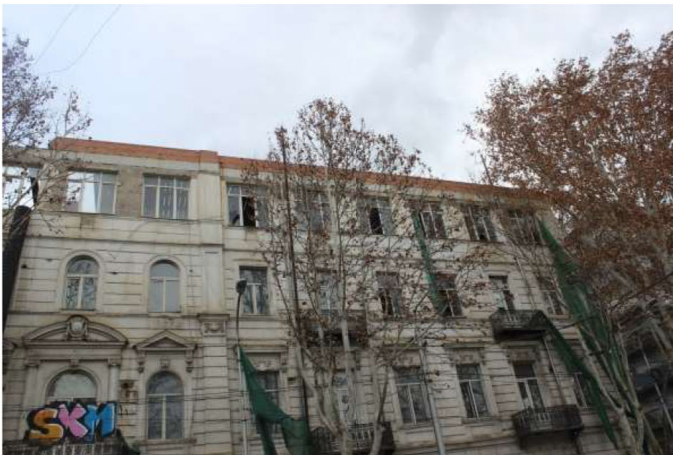
ფოტო 10

დღეის მდგომარეობით შენობის სახურავი სრულად დემონტირებულია (ფოტო 10; 11); კედლებზე მოხსნილია ნალესის ფენა (ფოტო 12); სართულშუა გადახურვების ხის კოჭები რიგ ადგილებში დემონტირებულია და მოწყობილია ლითონის კოჭები (ფოტო 13; 14), რომელთა საყრდენი კვანძები შესრულებულია რკინაბეტონის ბალიშის გარეშე ხის ძელებზე (ფოტო 15); კოსტა ხეთაგუროვის ქუჩის მხრიდან შენობის მარჯვენა ტორსულ ნაწილში დაწყებულია ლითონის კიბის მონტაჟი (ფოტო 16); პირველი სართულის კედლებში ღიობების თავზე არსებულ თაღებში ფიქსირდება ბზარები (ფოტო 17-19); პირველ სართულზე შენობის განივ კედელში გამოჭრილია 1.30 მ სიგანის ღიობი (ფოტო 20), რომელიც არ არის მოჩარჩობული, ხოლო მომიჯნავე ღიობთან შუაკედლისის სიგანე შეადგენს 90 სმ (ფოტო 21), რაც არ შეესაბამება სეისმური ნორმების მოთხოვნებს (პნ 01.01-09 „სეისმომედეგი მშენებლობა“, მუხლი 15, პუნქტი 14, ცხრილი 10); რიგ ადგილებში კარის ღიობები ამოშენებულია და არსებულ კედლებთან არ გააჩნია სათანადო კავშირი (ფოტო 22; 23); ექსპლუატაციის პერიოდში მოწყობილი ზღუდარები შეუსაბამოა ყველანაირ სამშენებლო ნორმასთან, ადგილებში ზღუდარებზე გამოყენებულია რელსები (ფოტო 24); იატაკის დონეზე გათბობის მიღების გასატარებლად მოშლილია მზიდი კედლების ფრაგმენტები (ფოტო 25-27), რითიც შესუსტებულია აღნიშნული კედლების მზიდუნარიანობა; პირველი სართულის კედლებზე, იატაკთან შეხების ზონებში ფიქსირდება დანესტიანების კვალი (ფოტო 28-30); დაახლოებით შენობის შუა ნაწილში, კიბის უჯრედიდან მარჯვენა მხარეს, ჩამოშლილია გადახურვის კონსტრუქციები ოთხივე სართულზე (ფოტო 31-34); დაზიანებულია აღნიშნული უბნის მიმდებარე კედლებიც, მეოთხე სართულის კედელს გამოცლილი აქვს საყრდენი და არსებობს მისი ჩამოშლის საშიშროება (ფოტო 35); აღნიშნულ კედელზე ცალი მხრიდან დაყრდნობილია მონოლითური რკინაბეტონის სარტყელი, რომელიც წარმოადგენს დაახლოებით 12-13 მ სიმაღლის კედლების ერთადერთ შემაკავებელ კონსტრუქციას (ფოტო 36), რომლის ჩამოშლის შემთხვევაშიც მოსალოდნელია განივი კედლების რღვევა; ჩამოშლილია კიბის უჯრედის ბაქნებიც (ფოტო 37; 38), რის გამოც მეორე სართულის ზემოთ ასვლა შეუძლებელია; კიბის უჯრედის მიმდებარე დაზიანებულია კედლების წყობა და აგურით მოწყობილი თაღი (ფოტო 39; 40); შენობის კონსტრუქციული სქემა არ შეესაბამება ქვეყანაში მოქმედი სეისმური ნორმების მოთხოვნებს (პნ 01.01-09 „სეისმომედეგი მშენებლობა“- თავი III, მუხლი 15, პუნქტი 7, რომლის მიხედვითაც „ყველა ტიპის აგურის შენობისათვის აუცილებელ ანტისეისმურ ღონისძიებას წარმოადგენს სახურავისა და გადახურვის დონეზე (ან მის ქვეშ) გრძივი და განივი კედლების პერიმეტრზე ანტისეისმური სარტყლის მოწყობა“). ამასთან გასათვალისწინებელია, რომ ქვეყანაში მოქმედი სეისმური ნორმების მიხედვით, 8 ბალიან სეისმურ ზონაში, აგურის შენობების სართულიანობა არ უნდა აღემატებოდეს სამ სართულს (პნ 01.01-09 „სეისმომედეგი მშენებლობა“, მუხლი 6, ცხრილი 8). ხანდაზმულობიდან გამომდინარე მთლიანობაში შენობას განცდილი აქვს ძლიერი, როგორც ფიზიკური, ასევე მორალური ცვეთა. გამომდინარე იქიდან, რომ შენობა წლების განმავლობაში სახურავის გარეშე და განიცდის ატმოსფერული მოვლენების უარყოფით ზეგავლენას, მისი მდგომარეობა საკმაოდ დამძიმებულია და არსებობს გარკვეული უბნების ნგრევის საშიშროება. ყოველივე ზემოთაღნიშნულის გათვალისწინებით შენობის ამჟამინდელი ტექნიკური მდგომარეობა შეიძლება შეფასდეს როგორც ავარიული, რის გამოც მიზანშეწინააღმდეგავედ მიგვაჩნია განხორციელდეს მისი დემონტაჟი.
