სასამართლო ექსპერტიზის ეროვნული ბიურო  
NATIONAL FORENSICS BUREAU

ექსპერტის დასკვნა № 005932724

მოგახსენებთ, რომ სსიპ - ვარლამ ჩერქეზიშვილის სახელობის საგარეჯოს მუნიციპალიტეტის სოფელ თოხლიაურის საჯარო სკოლის ბაღანსზე რიცხუდ საქვაბეზე მიდგმული შენობა და სველი წერტილი (საპირფარეშო) (ს/კ: 55.10.55.113) მდებარეობს საგარეჯოს მუნიციპალიტეტის სოფელ თოხლიაურში, აღნიშნული შენობები არის ავარიულ მდგომარეობაში, რის გამოც საჭიროებს დემონტაჟს.

საგარეჯოს მუნიციპალიტეტის სოფელ თოხლიაურის საჯარო სკოლის ტერიტორიაზე განთავსებული საქვაბის შენობაზე მიდგმული შენობის და სველი წერტილის (საპირფარეშოს) შენობების (ს/კ: 55.10.55.113) ტექნიკური მდგომარეობა არაადაკმაყოფილებელია. შენობების აღდგენა-რეაბილიტაცია არარენტაბელურია და საჭიროა მათი გადაუდებელი დემონტაჟი, სპეციალურად დაუზღვებული პროექტის მიხედვით.

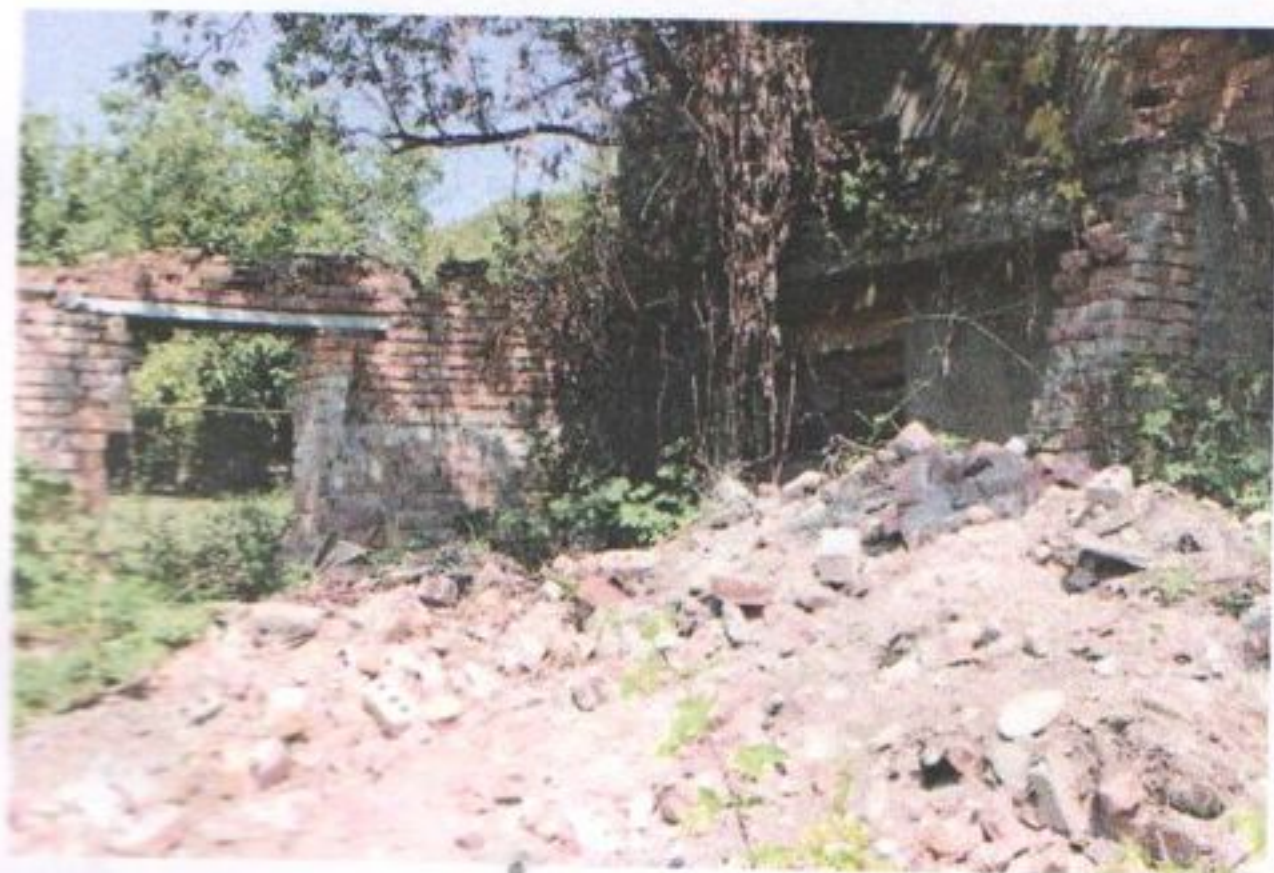
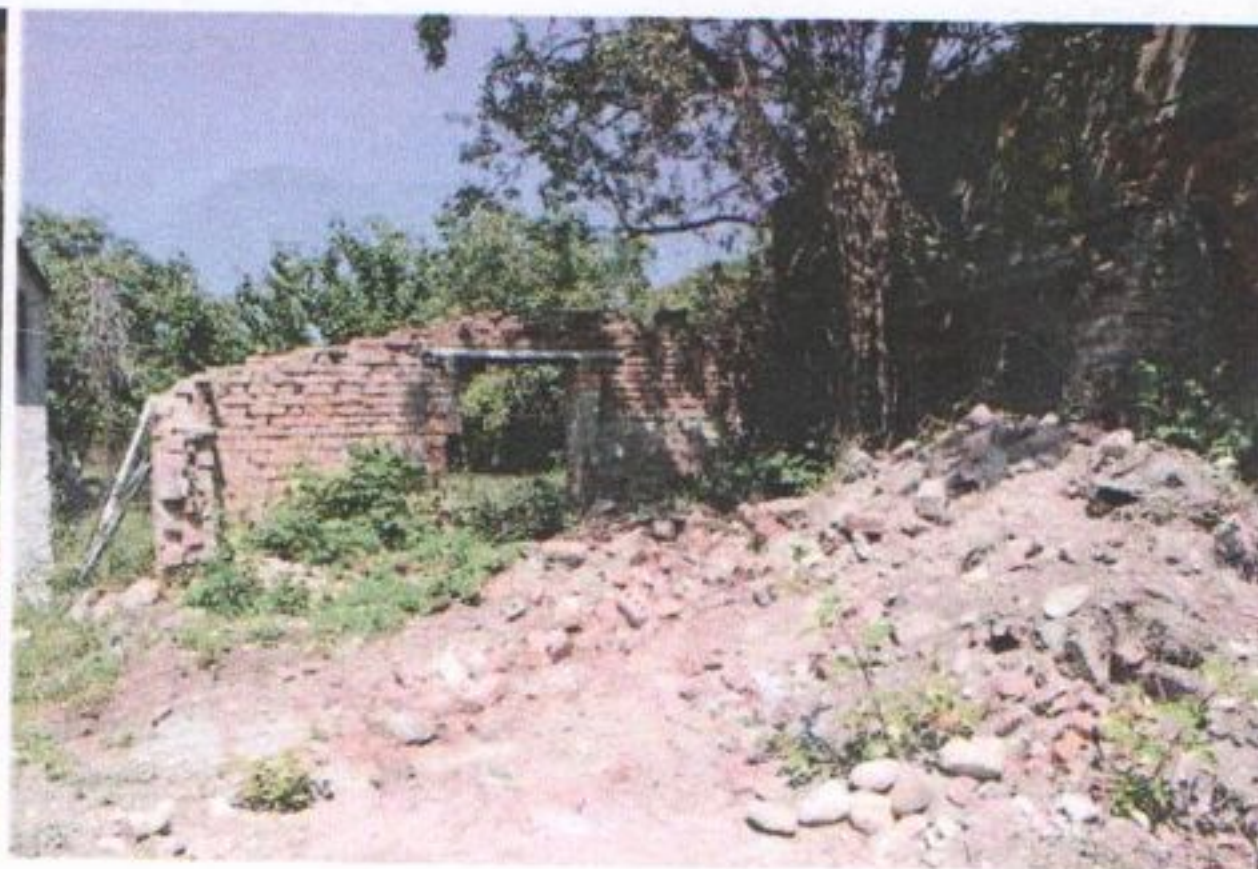
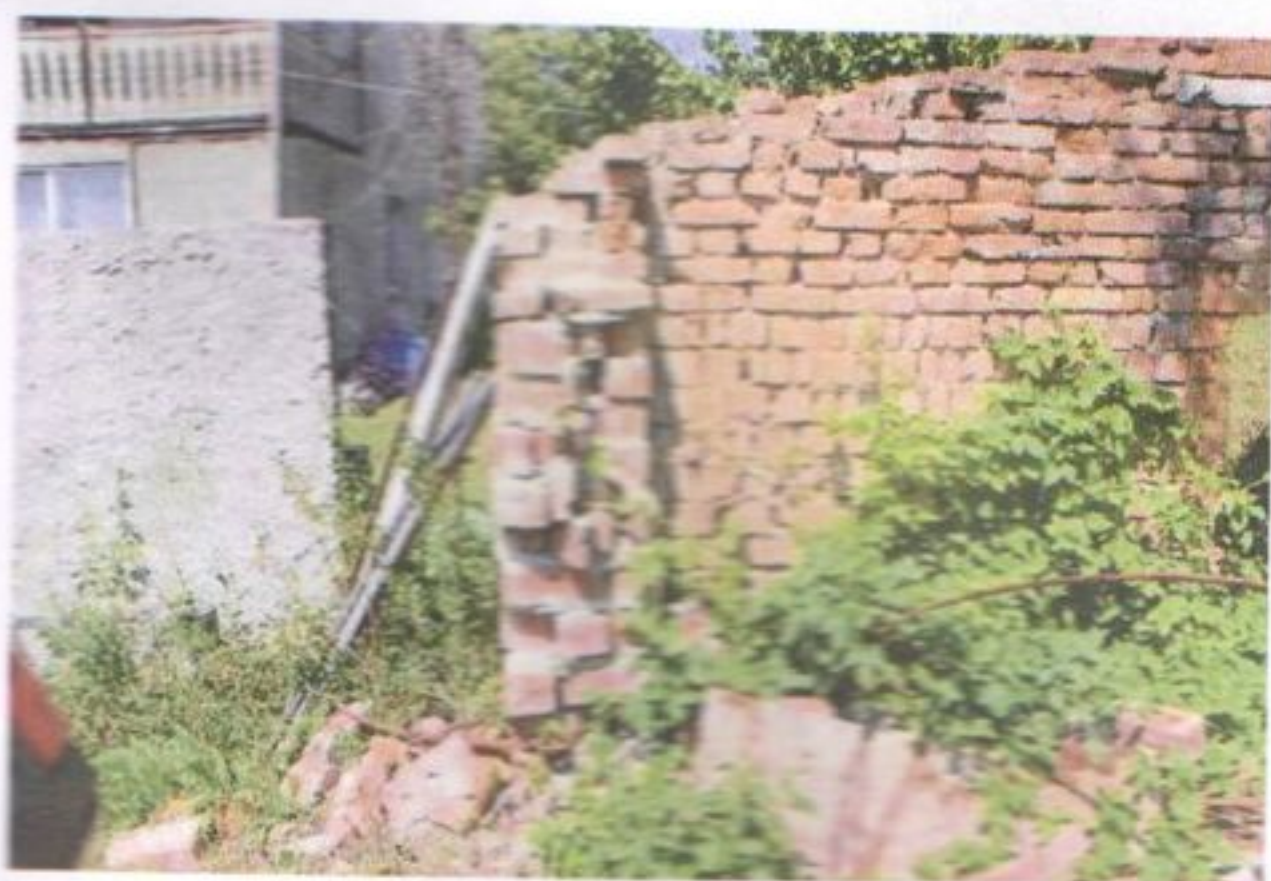
სკოლის ადმინისტრაციის გადმოცემით, საქვების შენობაზე მიდგმული შენობა დაახლოებით აშენდა გასული საუკუნის 70-იან წლებში, რომელიც გეგმაში იყო სწორკუთხა ფორმის, რომელიც დღეის მდგომარეობით თითქმის სრულად დემონტირებულია, დარჩენილია კედლების და გადახურვის მცირე ნაწილი, საიდანაც დგინდება, რომ შენობის მაქსიმალური მიახლოებითი ზომები იყო 6.50x5.00 მ, ხოლო სიმაღლე დაახლოებით  $h=3.00$  მ-ი იყო (იხ. ფოტო 1-5). შენობის ადგილზე დღეის მდგომარეობით დარჩენილია ნანგრევები, რომელიც განთავსებულია სკოლის ეზოში და გადაუდებლად საჭიროებს სადემონტაჟო სამუშაოების ჩატარებას, სათანადოდ დამუშავებული პროექტის მიხედვით.

ამრიგად, ვიზუალური კვლევით მიღებული შედეგების ანალიზის საფუძველზე შეგვიძლია დავასკვნათ, საგარეჯოს მუნიციპალიტეტის სოფელ თოხლიაურის საჯარო სკოლის ტერიტორიაზე განთავსებული საქვების შენობაზე მიდგმული შენობის და ძველი სველი წერტილის (საპირფარეშოს) შენობების (ს/კ: 55.10.55.113) ტექნიკური მდგომარეობა არაადაკმაყოფილებელია, შენობების აღდგენა-რეაბილიტაცია არარენტაბელურია და საჭიროა მათი გადაუდებელი დემონტაჟი, სპეციალურად დამუშავებული პროექტის მიხედვით.

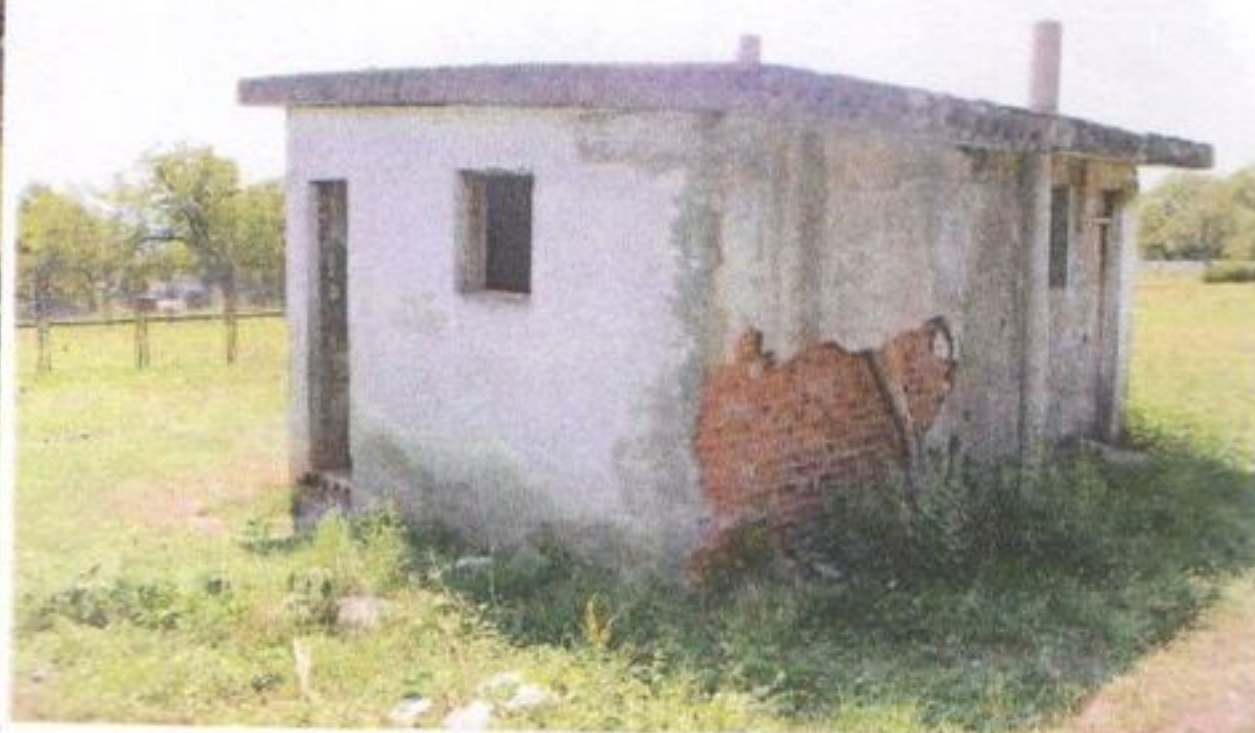
ფოტო 6

საპირფარეშოს ერთ სართულიანი შენობა, გეგმაში სწორკუთხა ფორმისაა, განლაგებული მცირედით დახრილ რელიეფზე, მაქსიმალური მიახლოებითი ზომები 6.00x4.55 მ (იხ. ფოტო 6), შენობის ვერტიკალური მზიდი კონსტრუქციები წარმოდგენილია ქვიშა-ცემენტის დუღაბზე ნაშენი წითელი აგურის წყობით (იხ. ფოტო 7). შენობის მაქსიმალური სიმაღლე  $h=3.40$  მ-ია (სიმაღლე მიწის ზედაპირიდან გადახურვის ფილამდე). სახურავის მზიდ კონსტრუქციას წარმოადგენს ანაკრები რკ/ბეტონის ღრუტანიანი ფილებით, რომელიც დაფარულია რუბეროიდის ბურულით. შენობა ათეულობით წელია არ ფუნქციონირებს.

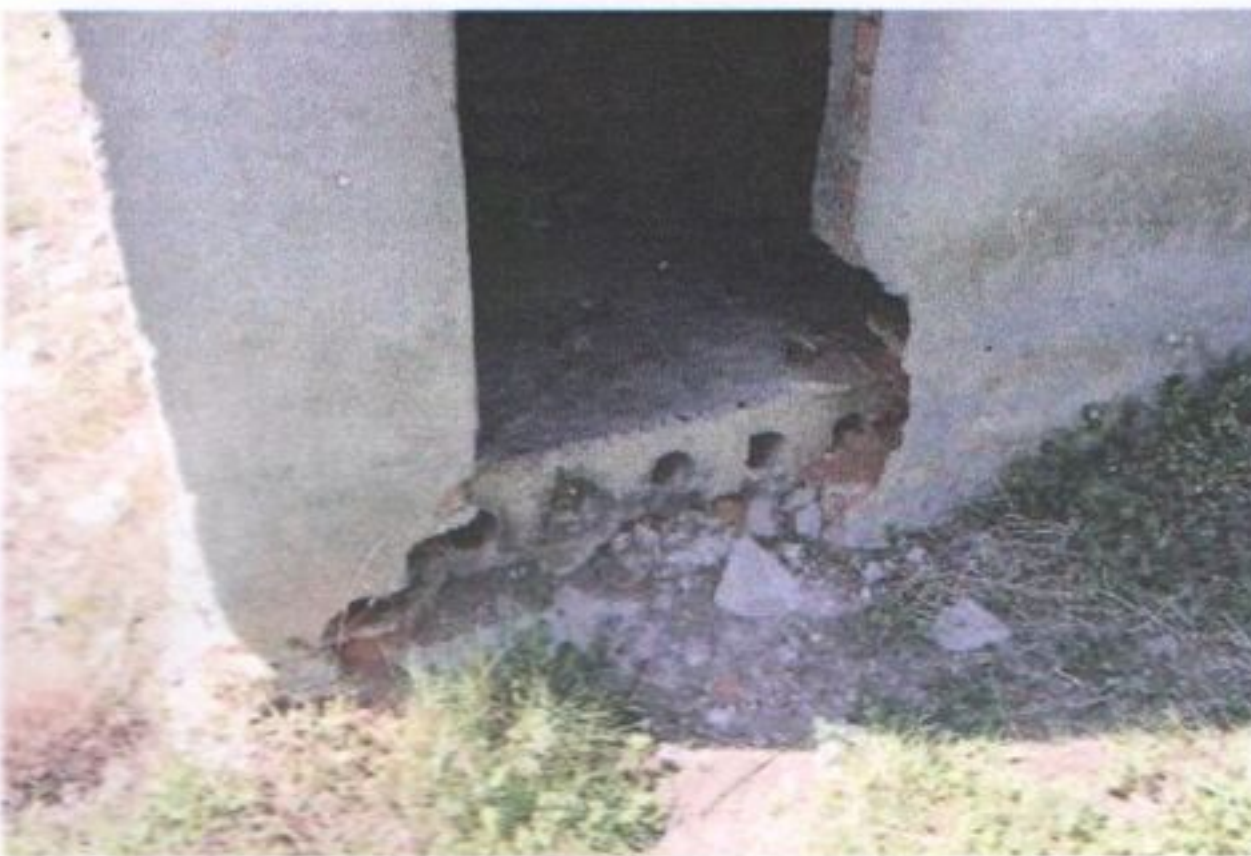
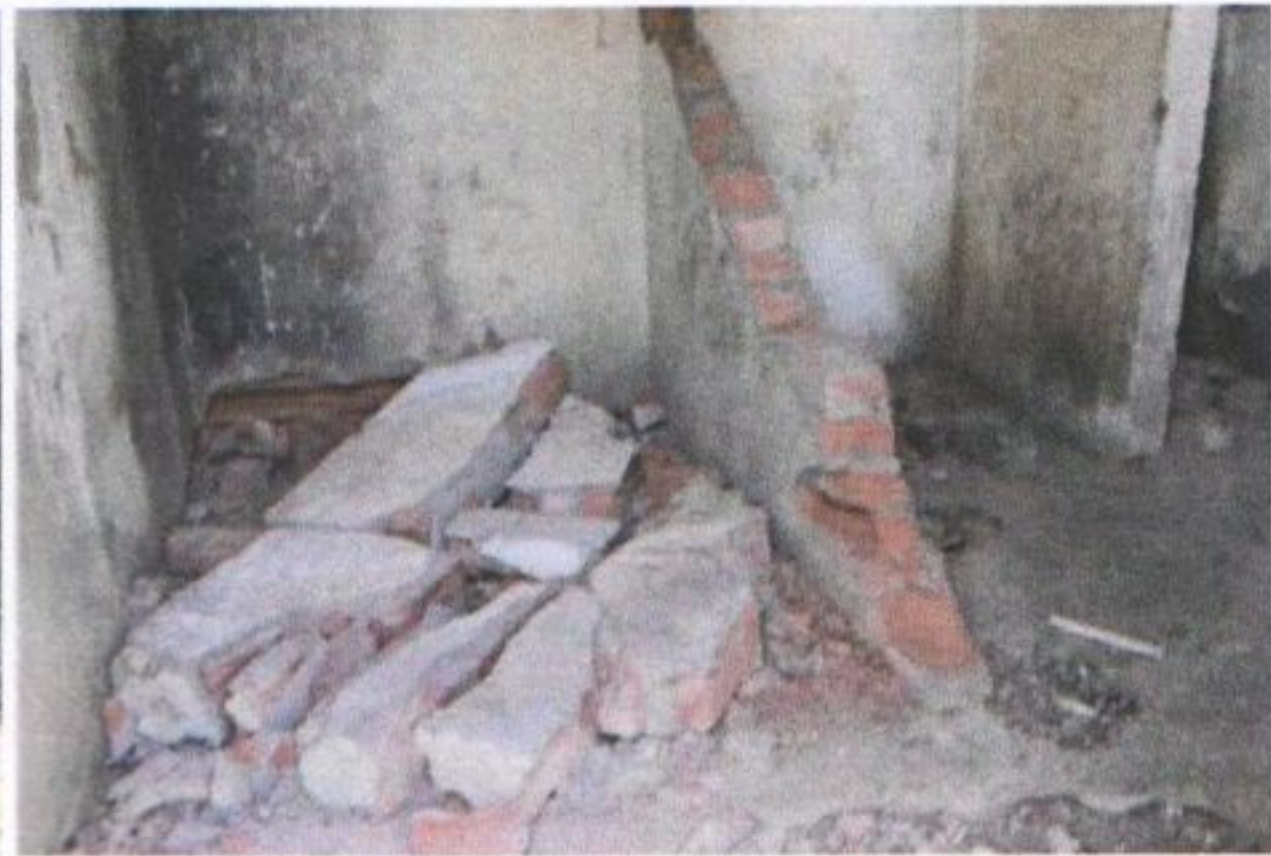
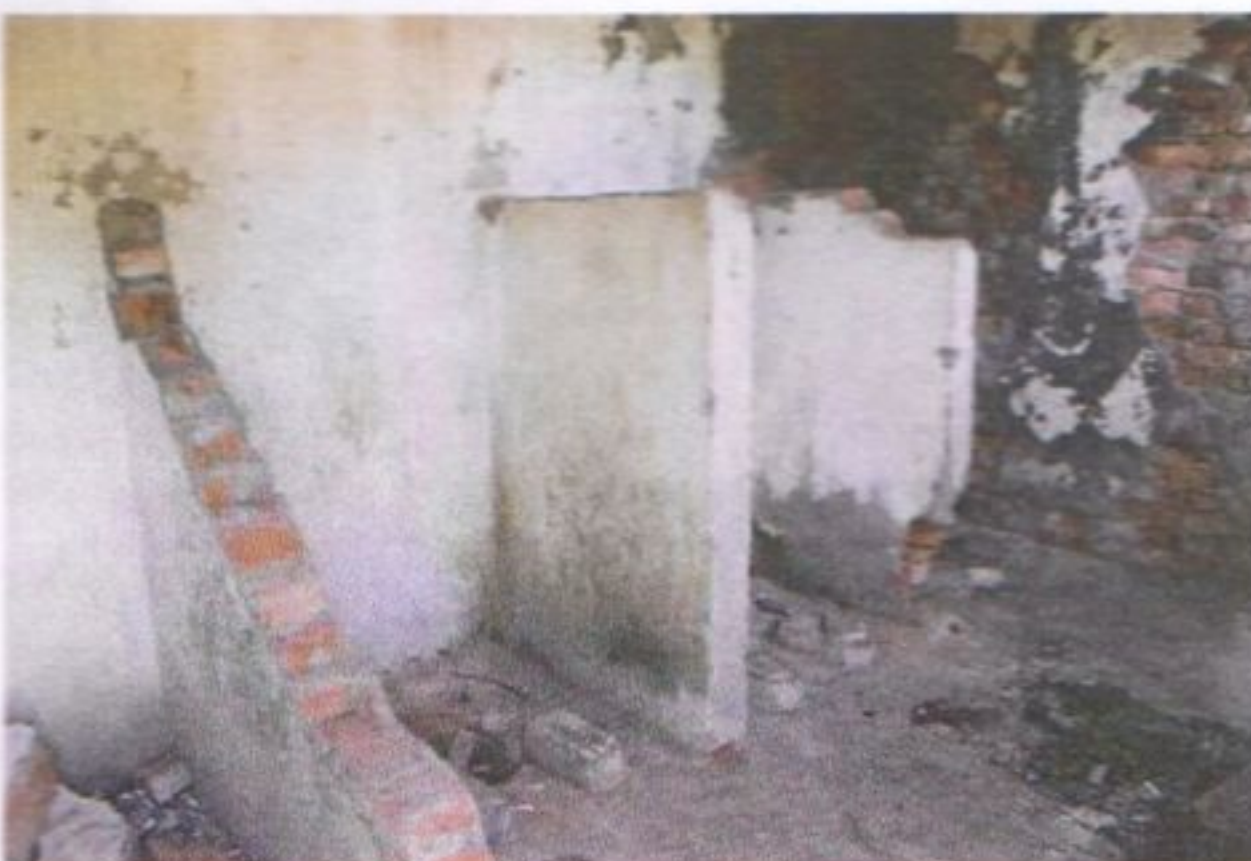
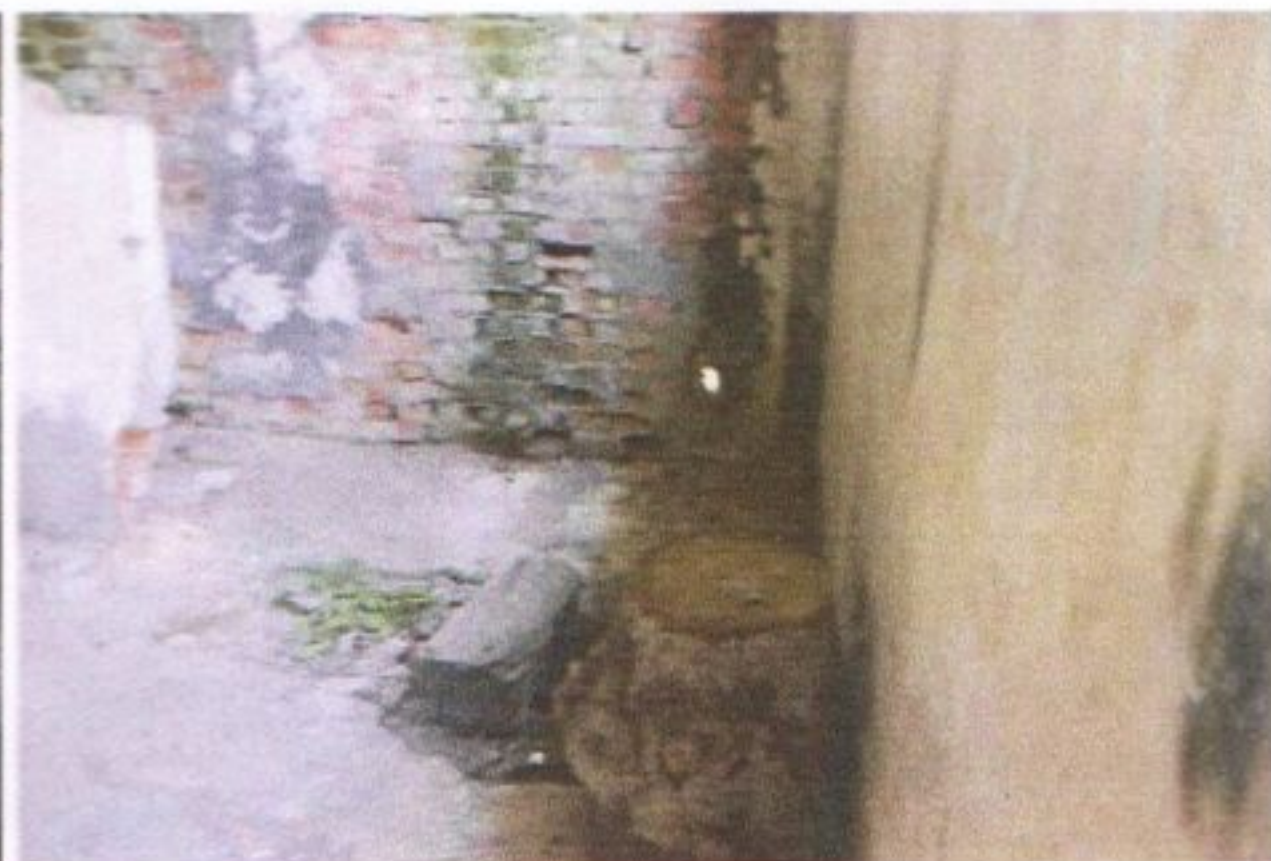
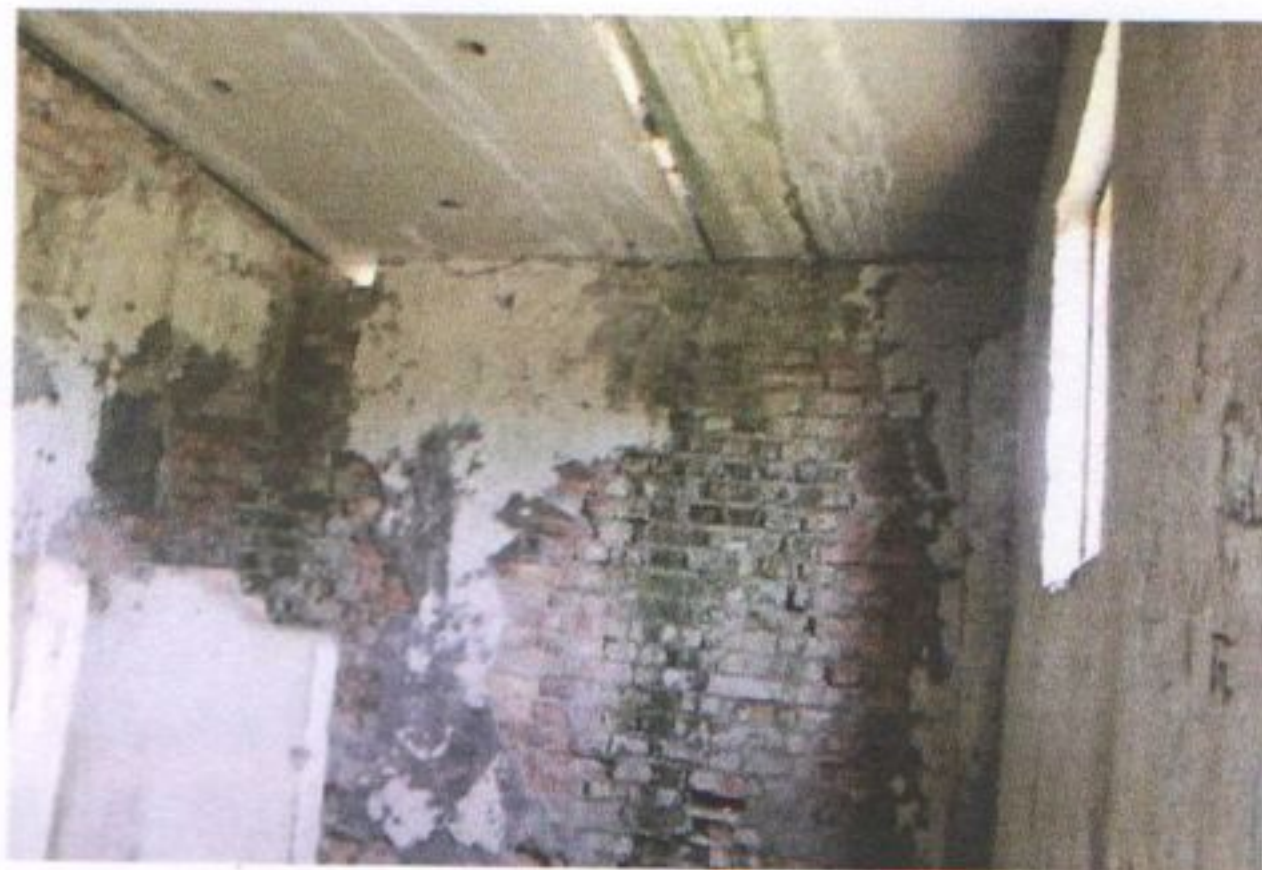
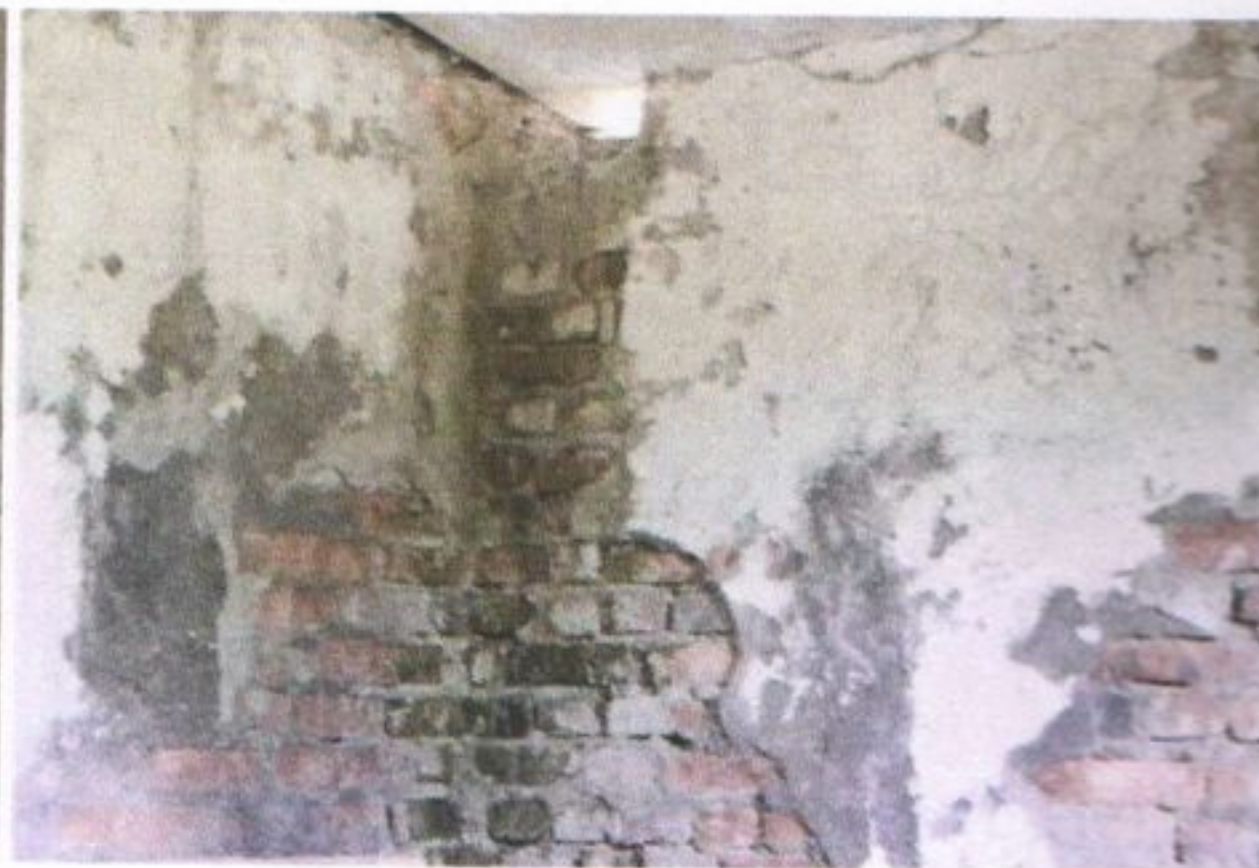
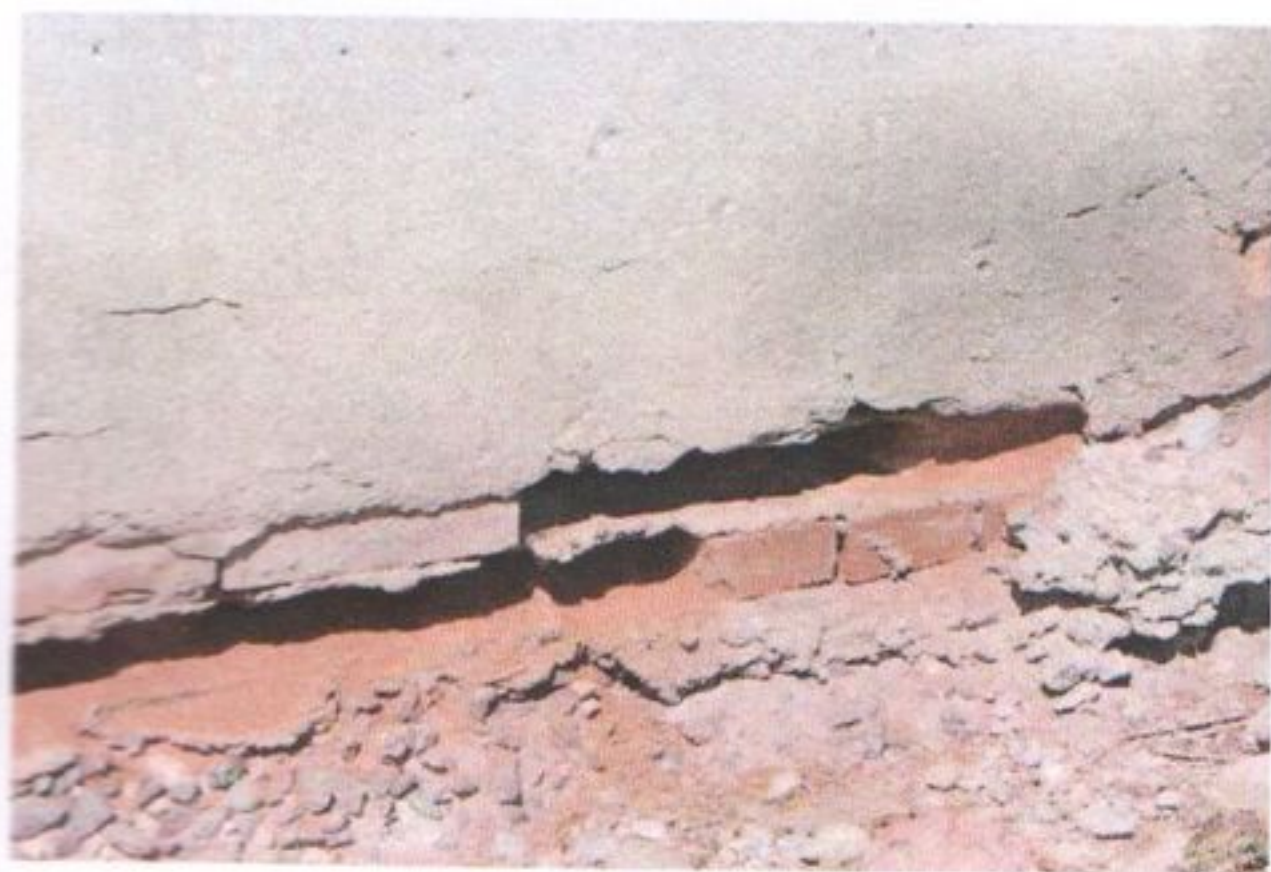
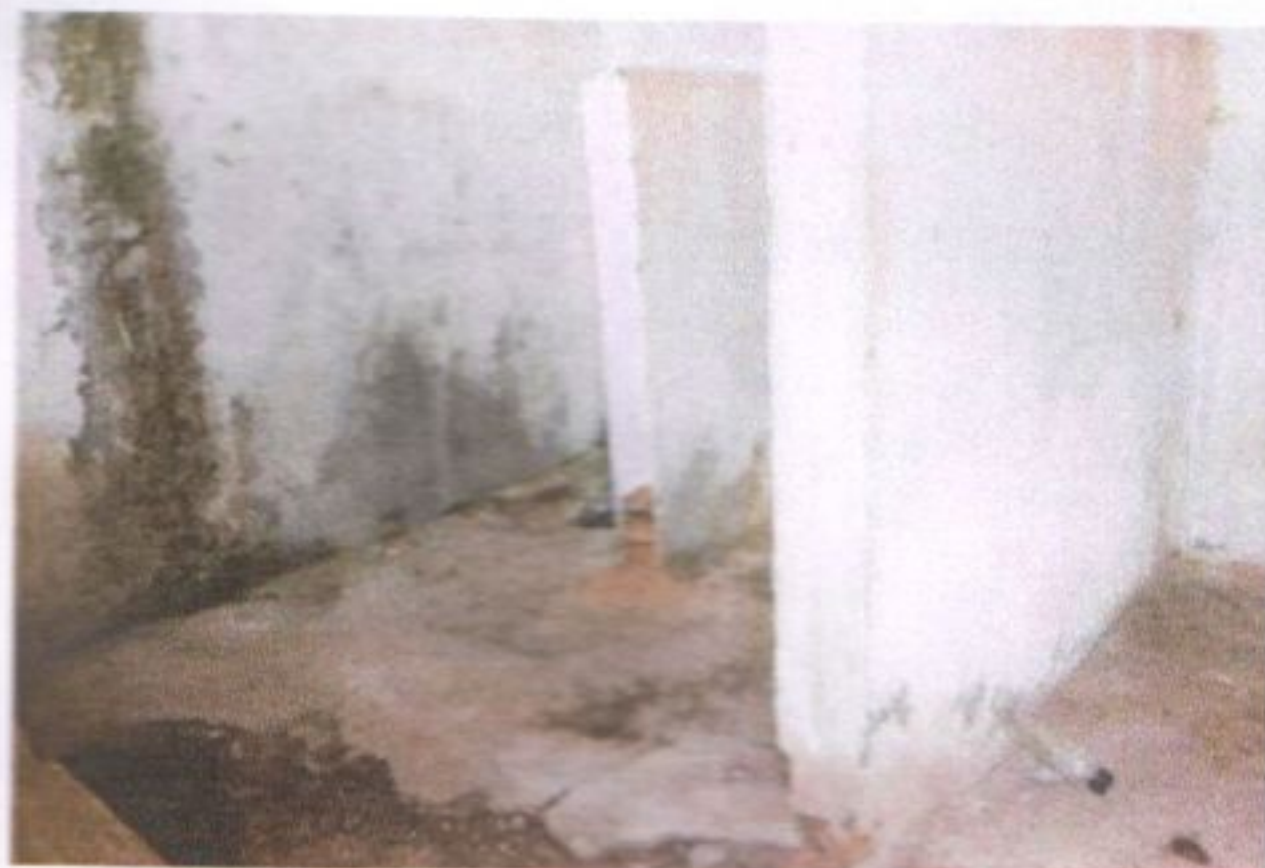
ვიზუალური გამოკვლევისას დაფიქსირდა, რომ შენობის კედლების ნაწილი დაშლილი და დეფორმირებულია, ხოლო ნაწილი იმყოფება ჩამოშლისპირა ზღვრულ მდგომარეობაში, დაშლილია აგურის წყობა და სახურავის ბურული, ათეულობით წელია ჩამოდის შიდა ფართში წყალი (იხ. ფოტო 8-17), გადახურვის ანაკრებ ფილებზე დაფიქსირებული თეთრი ფერის ლაქები მეტყველებს ბეტონში ცემენტის გამოტუტვაზე, გარკვეულ სტრუქტურულ ცვლილებებზე და სიმტკიცის მაჩვენებლის თანდათანობითი შემცირების პროცესზე (იხ. ფოტო 18-21). შენობა სრულად მოუვლელია. მთლიანობაში შენობის ტექნიკური მდგომარეობა არაადაკმაყოფილებელია, შენობაზე სარეაბილიტაციო ღონისძიებების ჩატარება არარენტაბელურია და ექვემდებარება დემონტაჟს, სპეციალურად დამუშავებული პროექტის მიხედვით.
