ექსპერტის დასკვნა № 007204522

წინააღმდეგობით დაგვიდგინოთ სამტრედიის მუნიციპალიტეტის საკუთრებაში არსებული მექანიკური სატრანსპორტო საშუალების ვინაობის (რეგისტრაციის ნომერი BB-026-Q ტიპი გრეიდერი, მოდელი 122-B-1, სატრანსპორტო საშუალების საიდენტიფიკაციო ნომერი 1741745) ტექნიკური მდგომარეობა.

ექსპერტიზაზე გამოსაკვლევად წარმოდგენილი, 2014 წელს დამზადებული გრეიდერი-ს ტიპის სატრანსპორტო საშუალება „DZ 122-B-1“, სახელმწიფო ნომრით №: BB-026-Q საიდენტიფიკაციო №(VIN): 1741745, ამორტიზირებული და ტექნიკურად გაუმართავ მდგომარეობაშია.

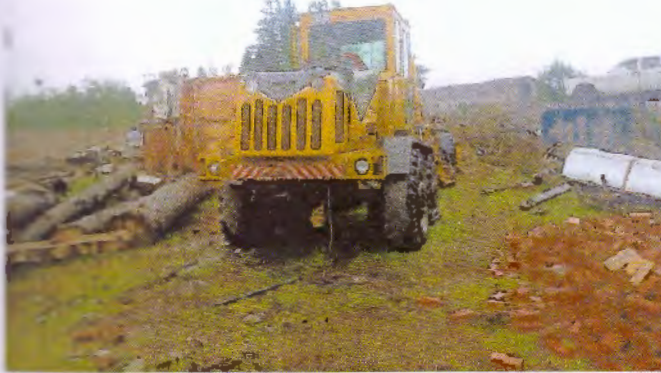
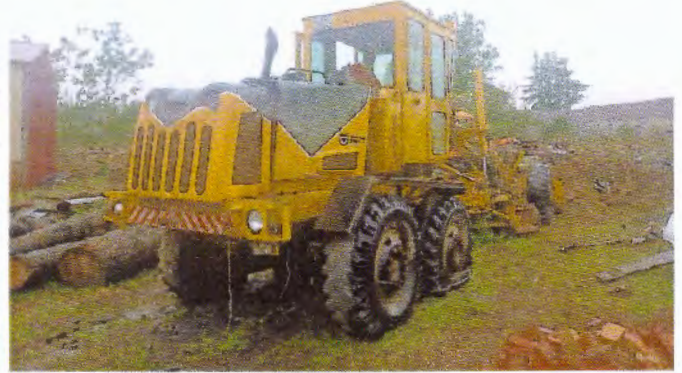
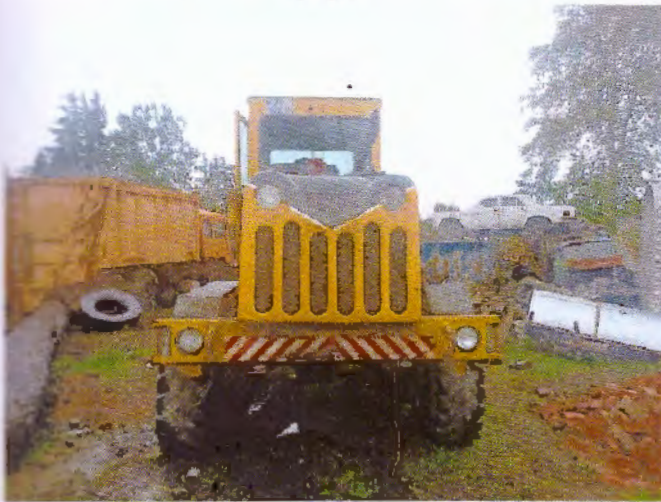
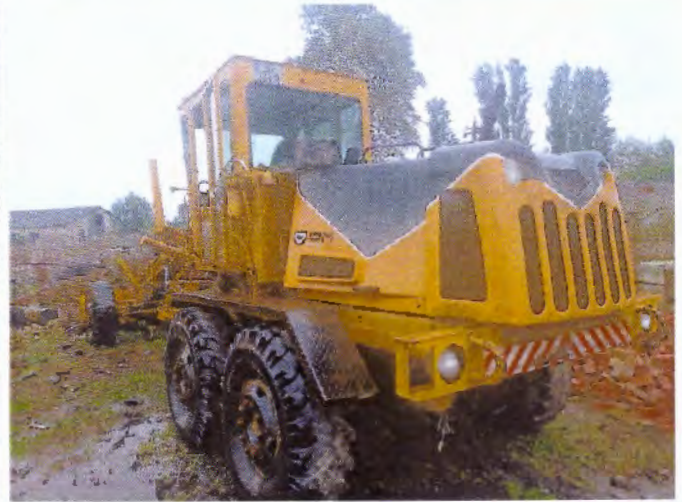
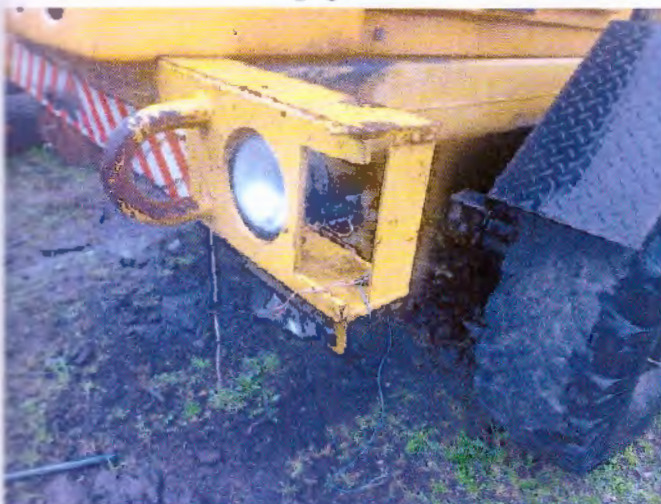
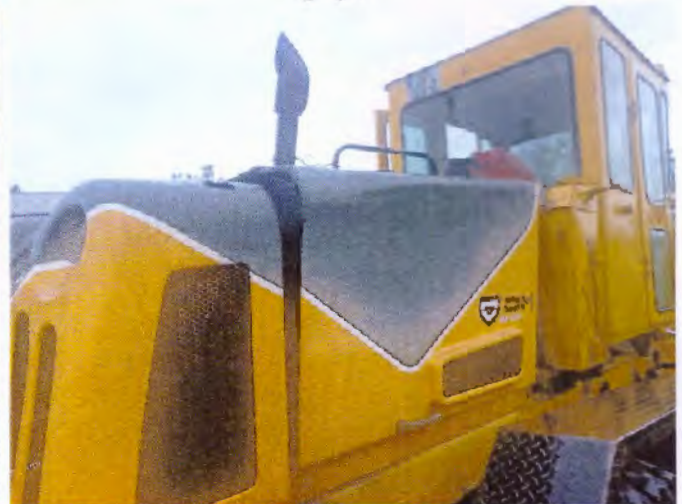
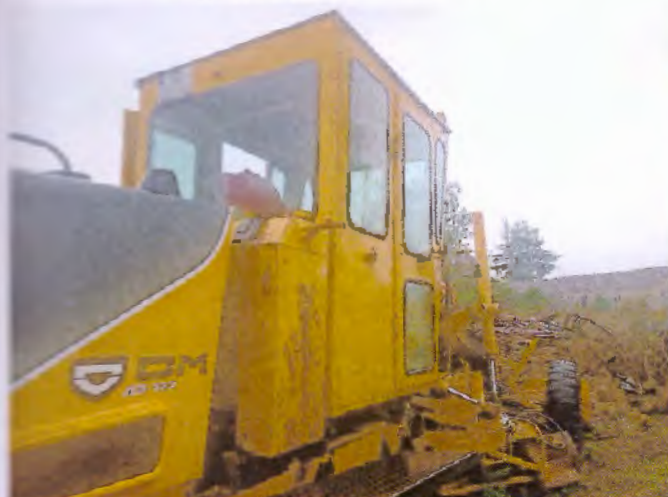
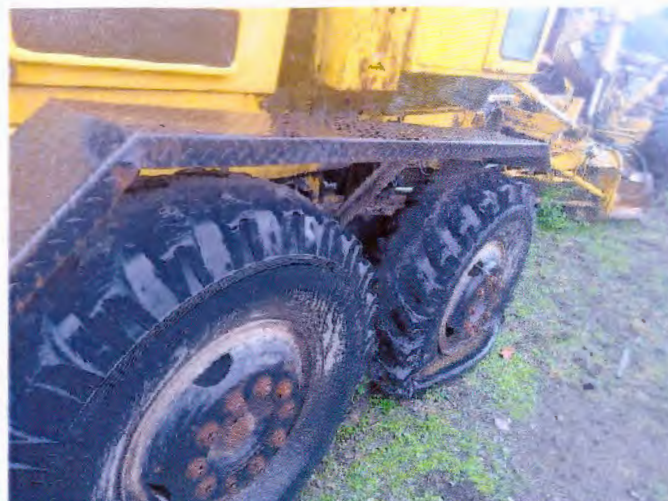
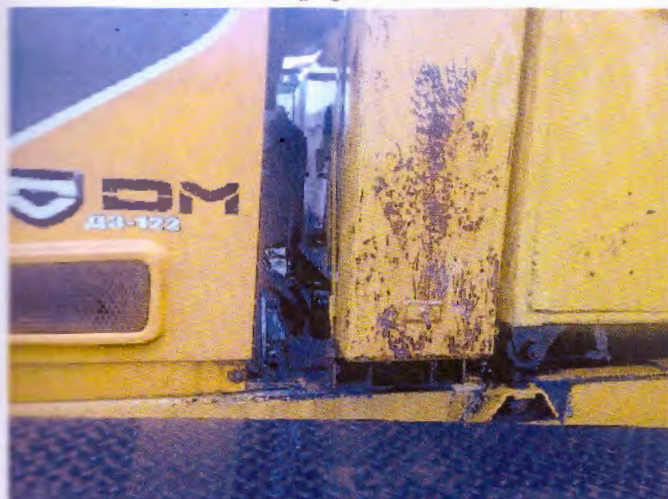
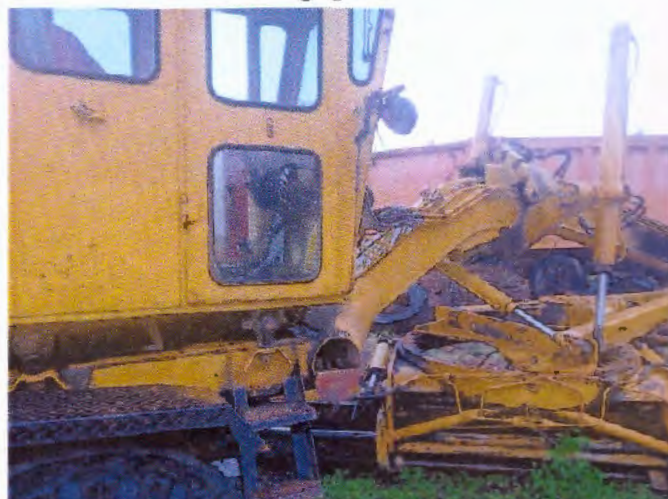
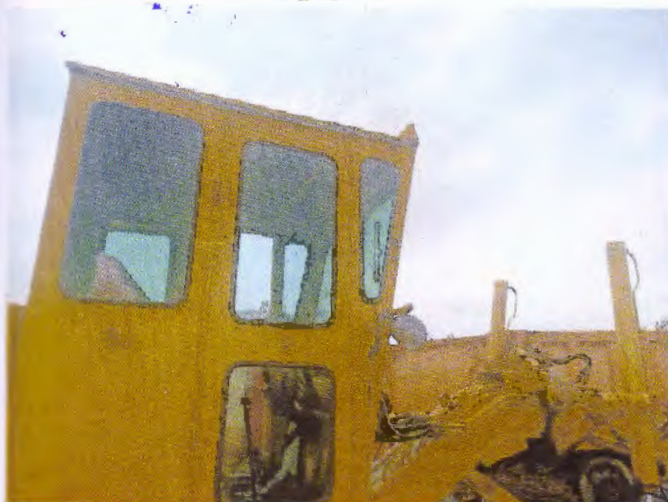
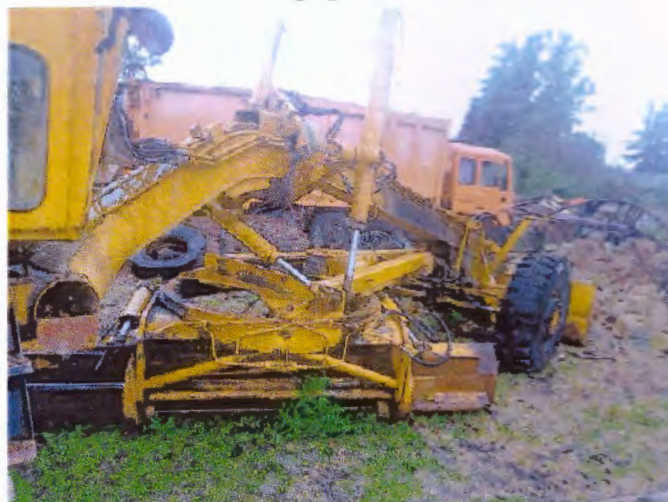
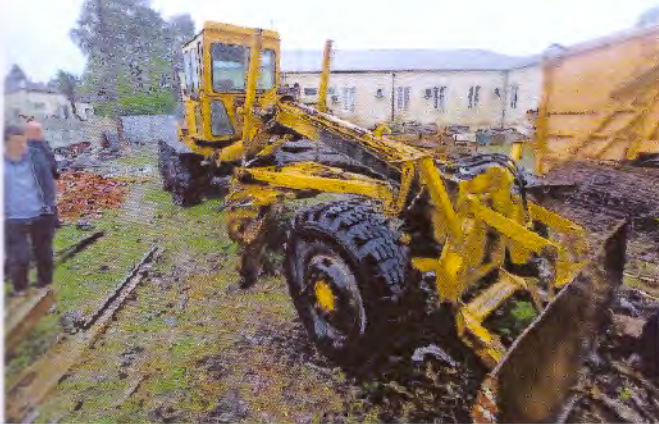
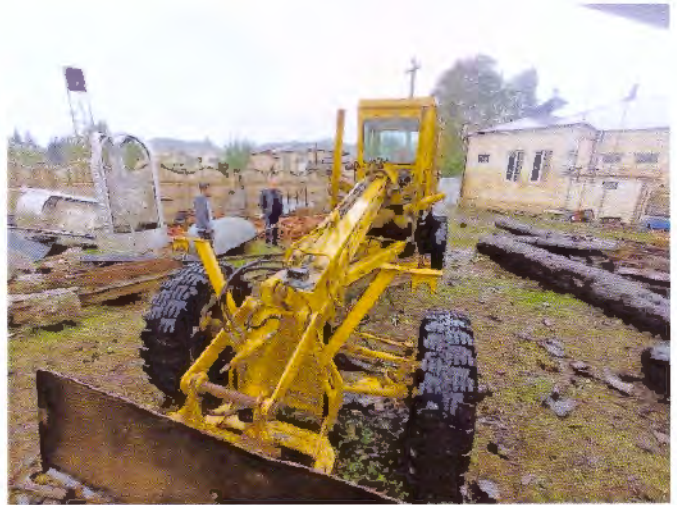
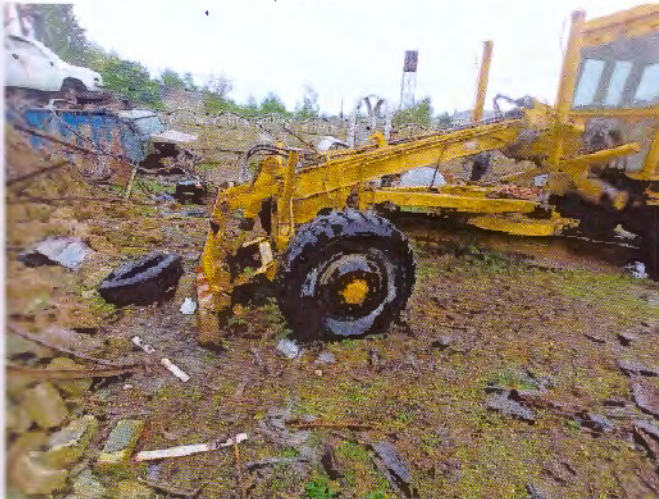
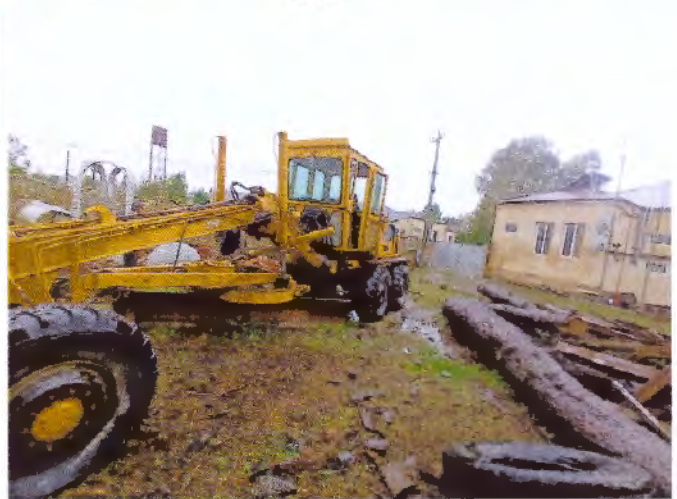
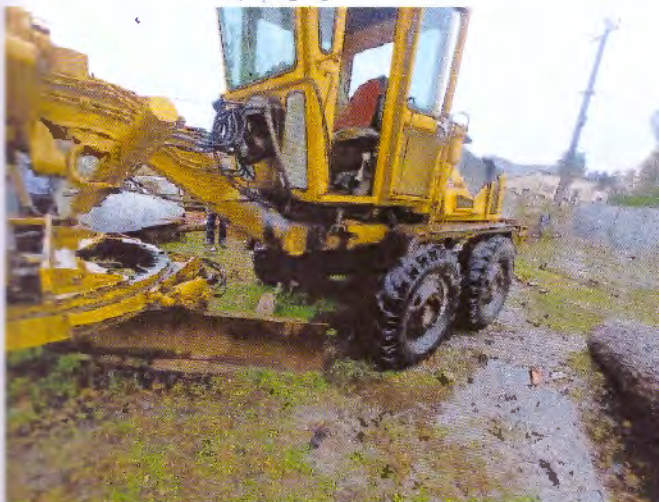
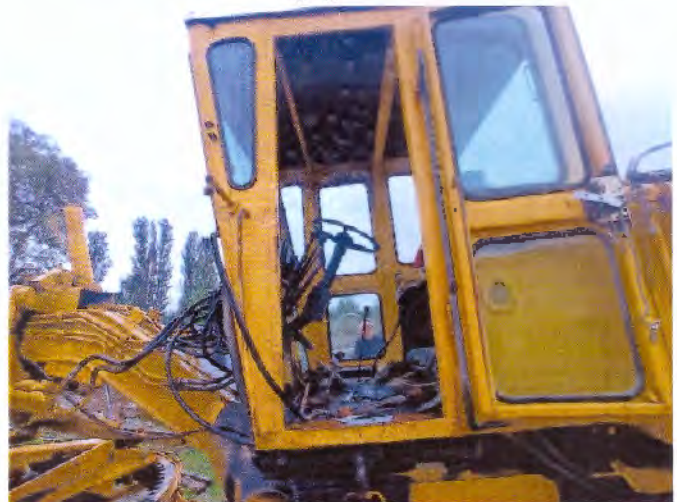
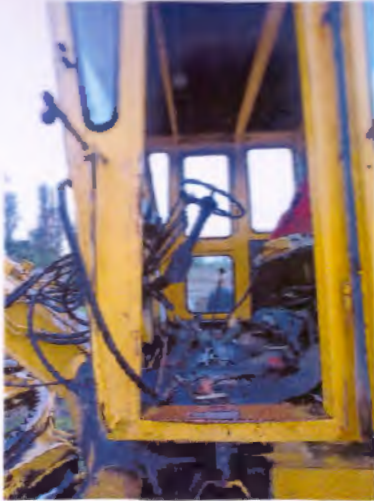
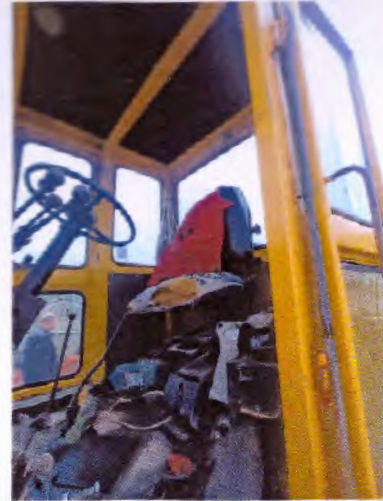
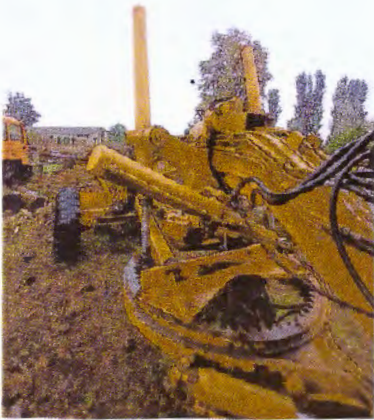
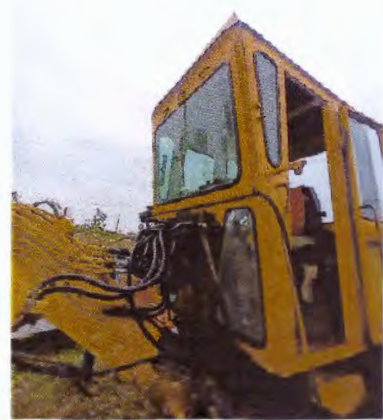
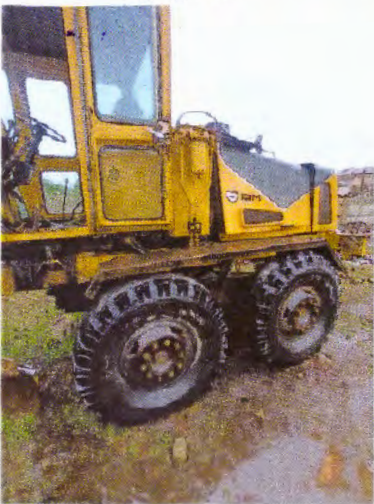
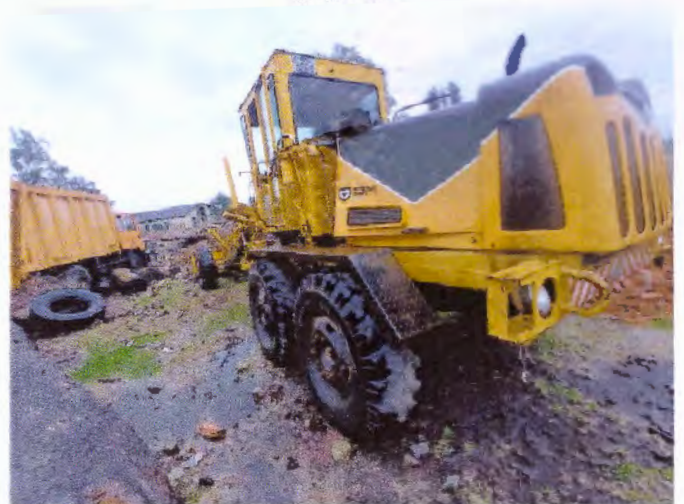
ფოტოილუსტრაცია

ინტერიერს და ექსტერიერს აღენიშნება ხანგრძლივი ექსპლუატაციის შედეგად განვითარებული ცვეთის კვლები, საღებავის ამოწვევის, განაკაწრების, თუნუქის ფენის დეფორმაციის, კოროზიის და ა.შ. სახით. გარდა საექსპლუატაციო ცვეთისა ტექნიკას დაზიანებული აქვს: საბურავები, უკანა მოხვევის მაჩვენებლები, წინა მამუქი ფარები, წინა დანა, რიგი მაღალი წნევის მილი, კაბინის ინტერიერის მაკომპლექტებელი დეტალები. მოწოდებული ინფორმაციით გრეიდერს დაზიანებული აქვს: გადაცემათა კოლოფის გადაბმულობა, საჭის მართვის მექანიზმის გამწევი ჰიდრავლიკური ცილინდრები საჭის საწევებით, მარცხენა ამწევი ჰიდრავლიკური ცილინდრი, სამუხრუჭე სისტემა, სამუხრუჭე ხუნდებით, დამწოლი საკისარი, ძრავის ამპრავი და ა.შ. ამდენად თუ გავითვალისწინებთ ექსპერტიზაზე გაოსაკვლევად წარმოდგენილი გრეიდერის ფაქტობრივ მდგომარეობას მივდივართ დასკვნამდე, რომ იგი ამორტიზირებული და ტექნიკურად გაუმართავ მდგომარეობაშია.
